浸食対策

- 目的は汀線の後退を防ぐ
砂浜の消波機能を維持する
- 侵食の理由
 - 河川からの流入土砂量の減少
 - 沿岸漂砂の遮断
 - 海流や海岸地形の変化

浸食対策工法

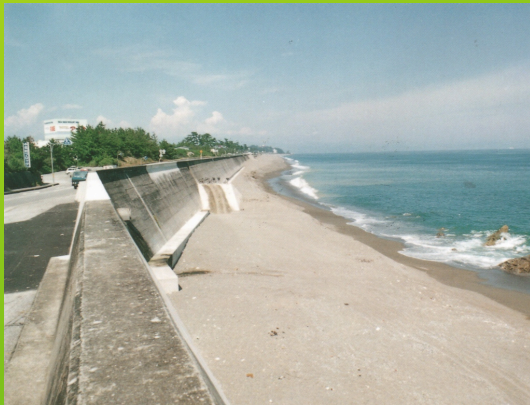
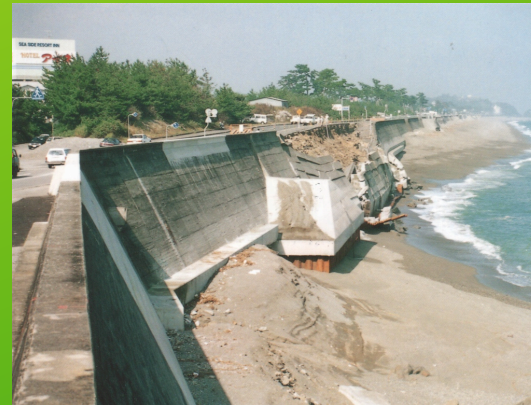
- 砂浜減少による被災

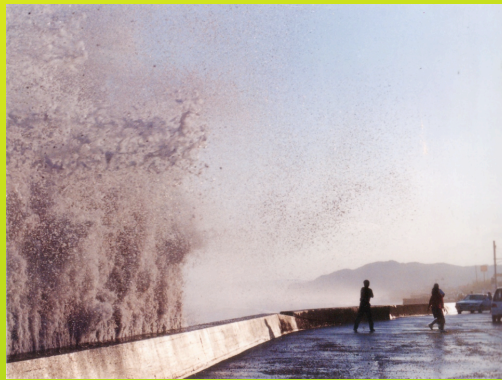
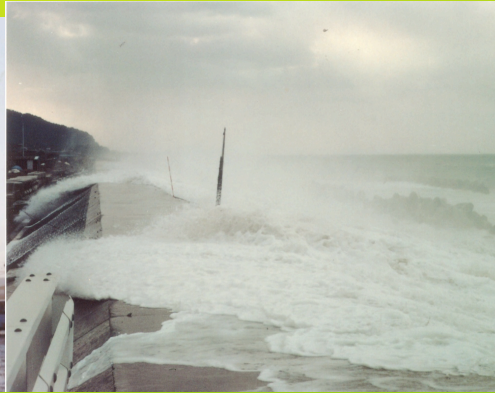
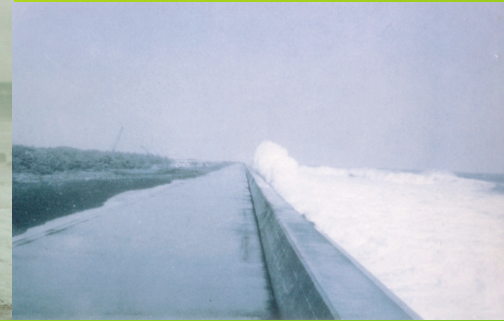
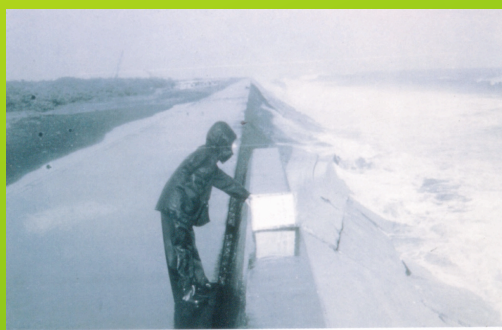
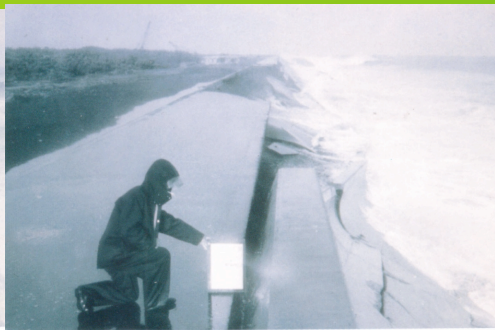
越波と護岸の被災

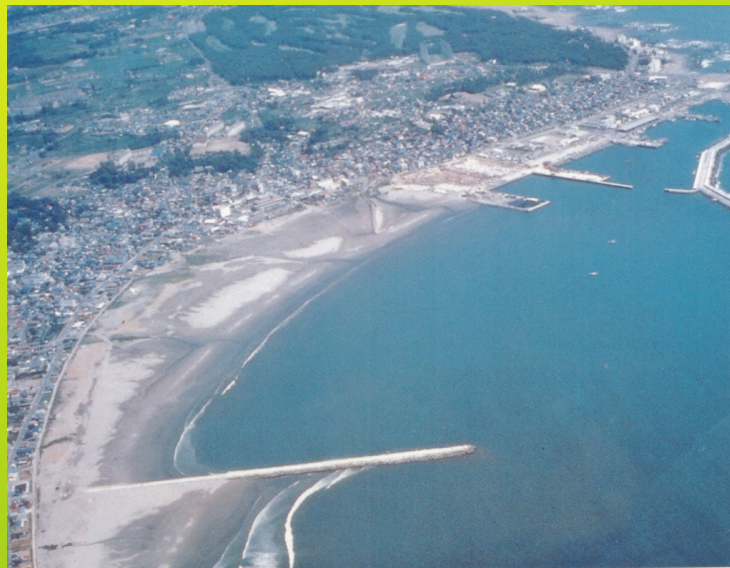
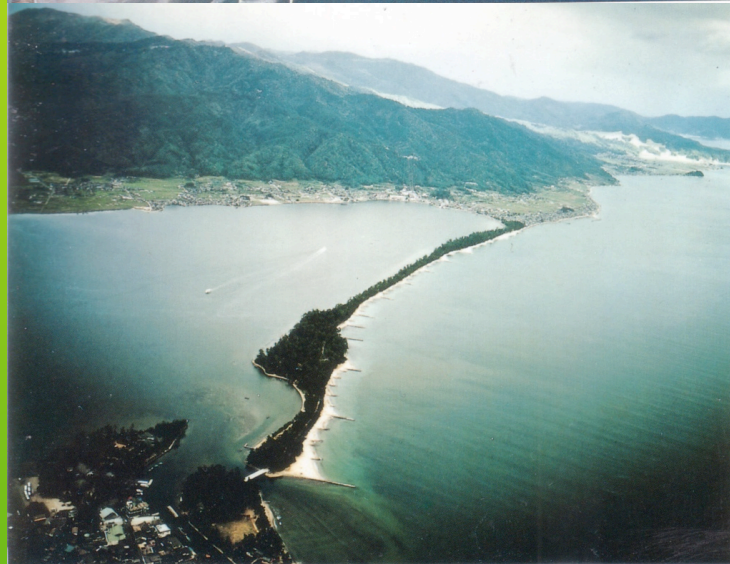
突堤—突堤群

大洗海岸

天橋立

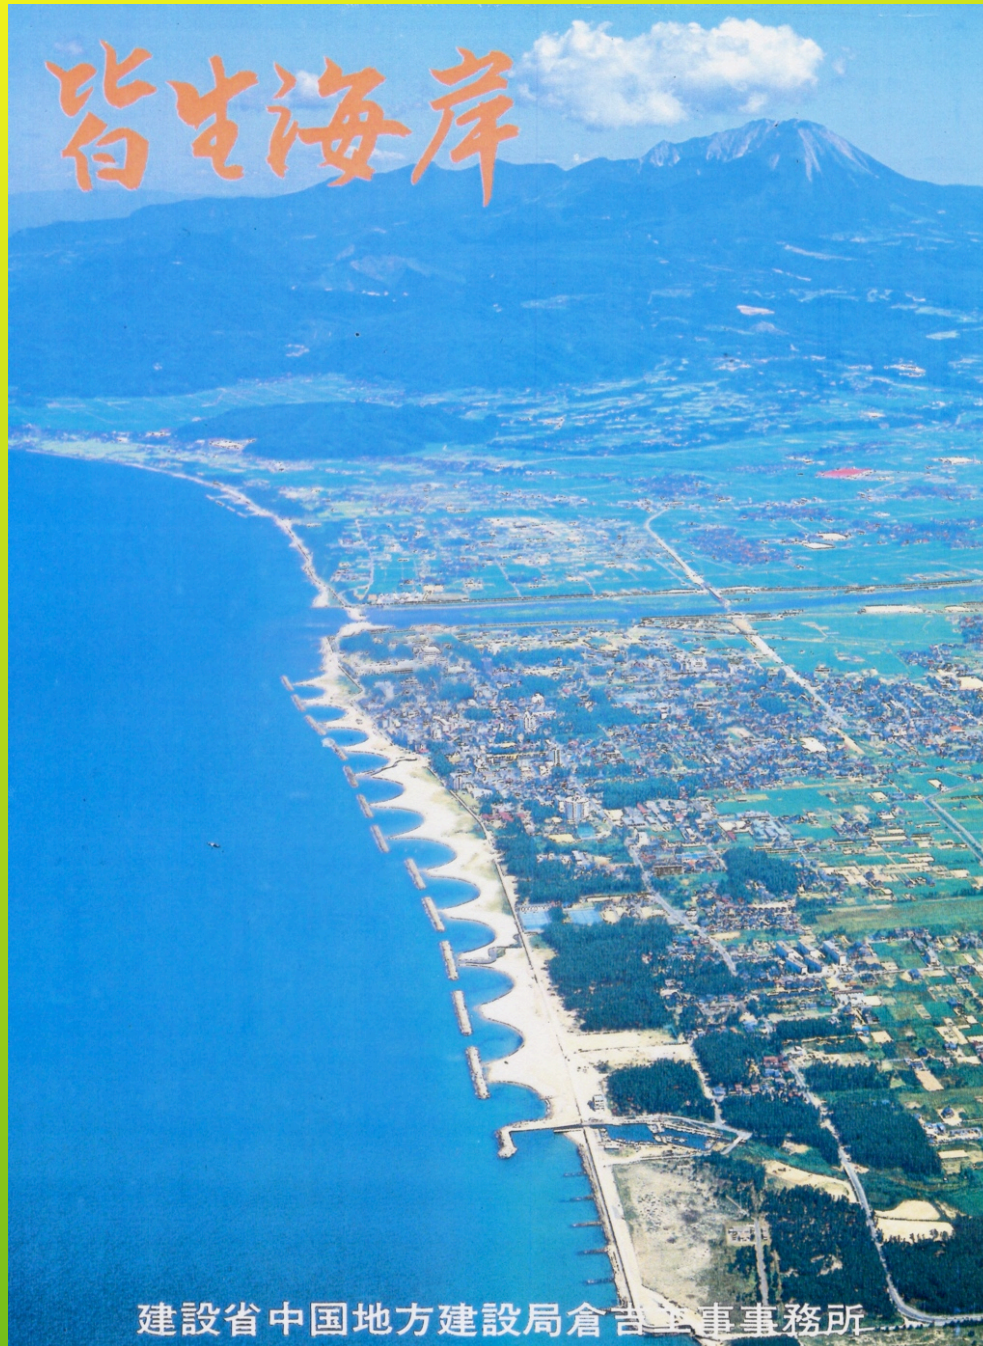
白石海岸

離岸堤

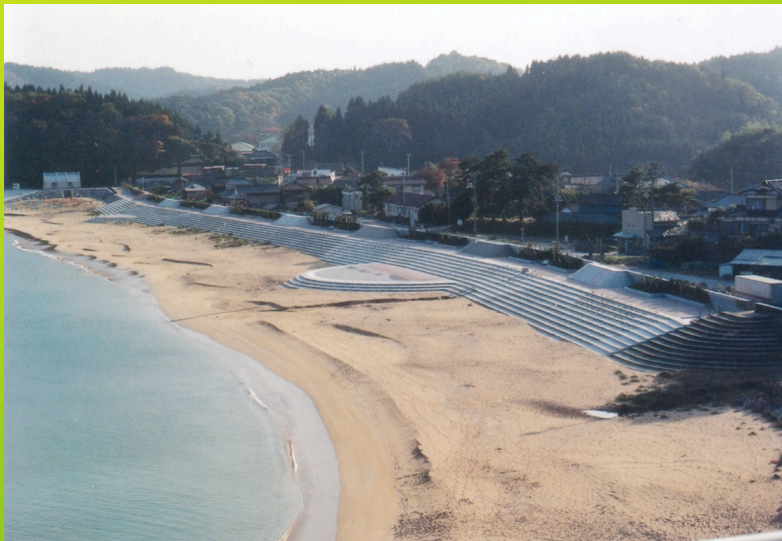
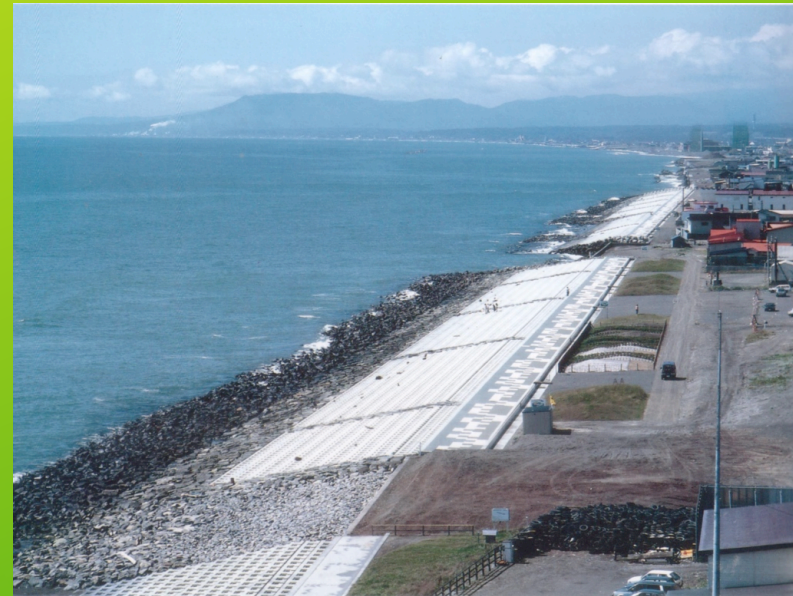
緩傾斜護岸

大野海岸、胆振海岸

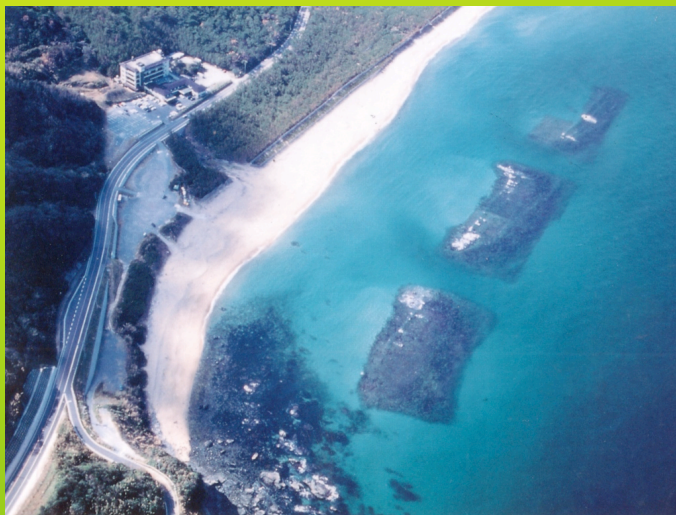
潜堤 — 人工リーフ

鐘崎海岸（福岡）

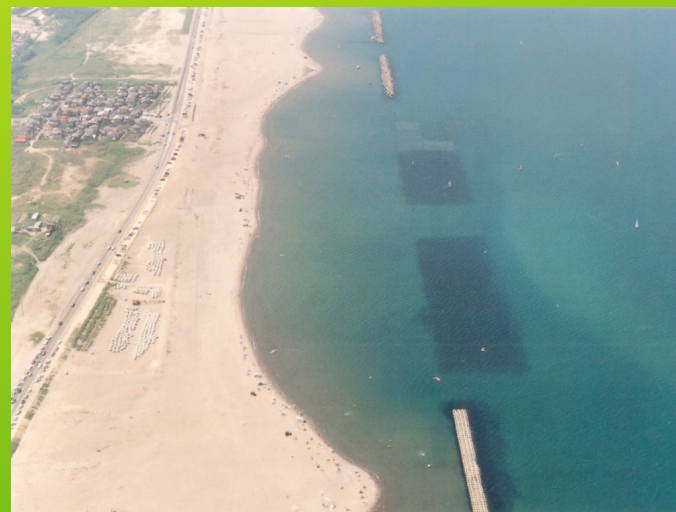
新潟海岸

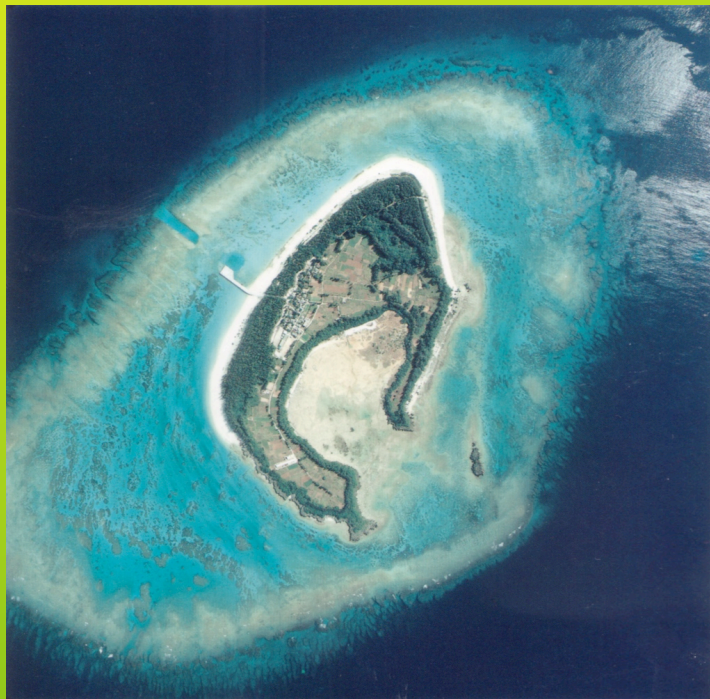
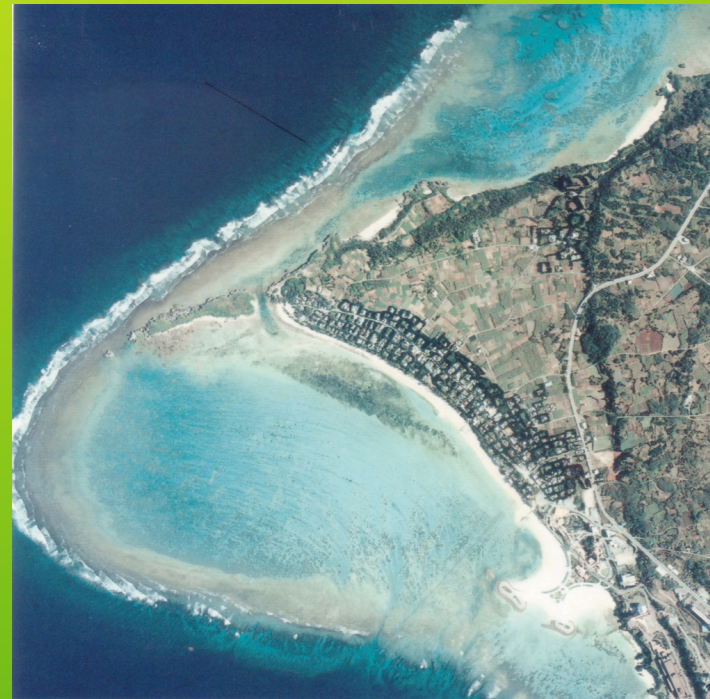
珊瑚礁にできるリーフ地形

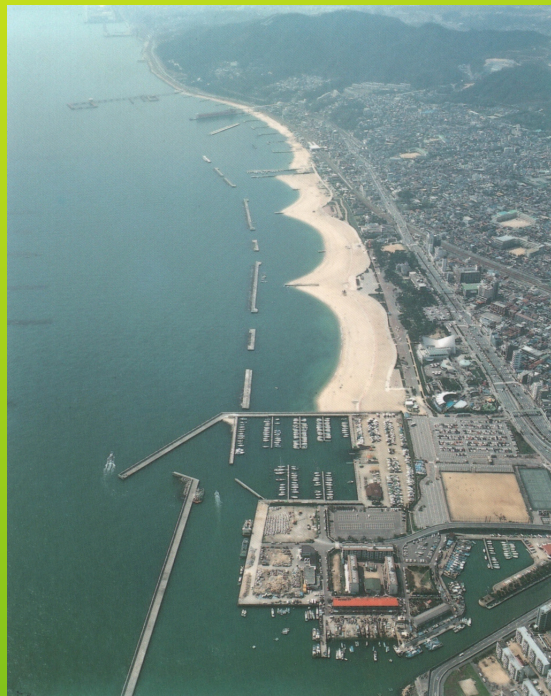
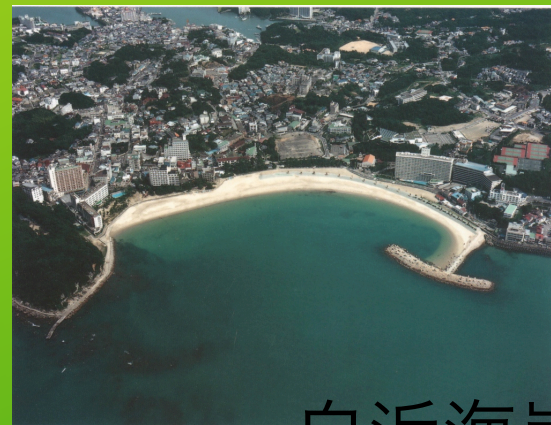
養浜 ー 人口海水浴場

須磨海岸

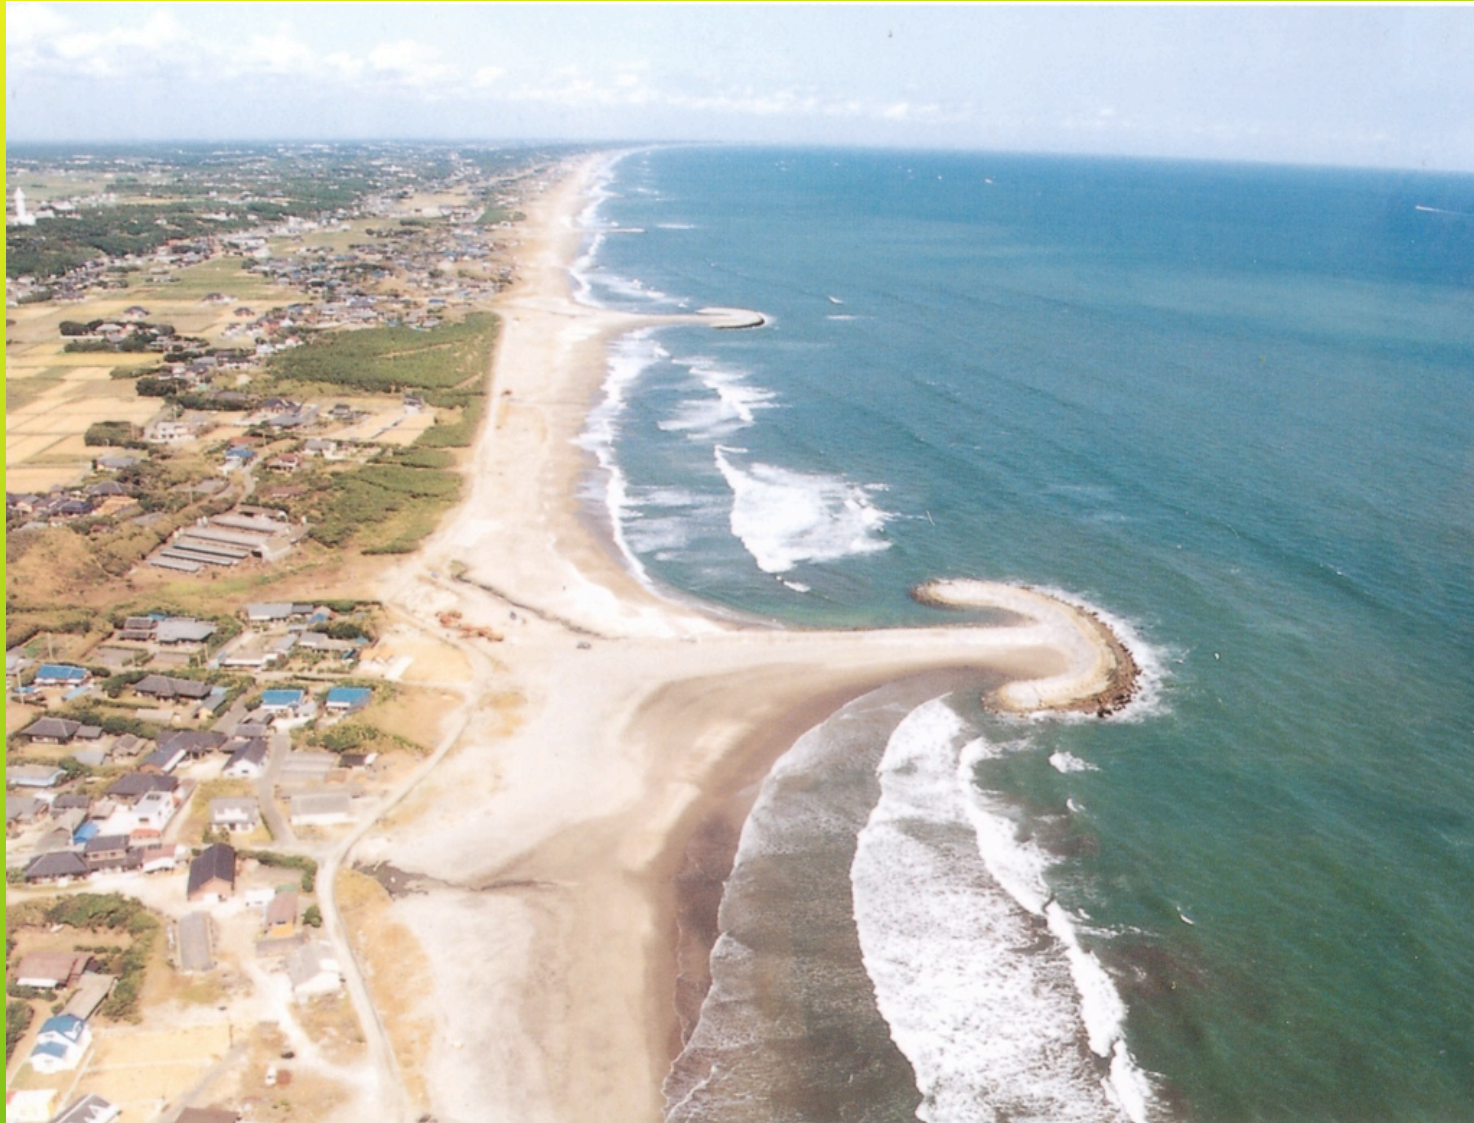
ヘッドランド

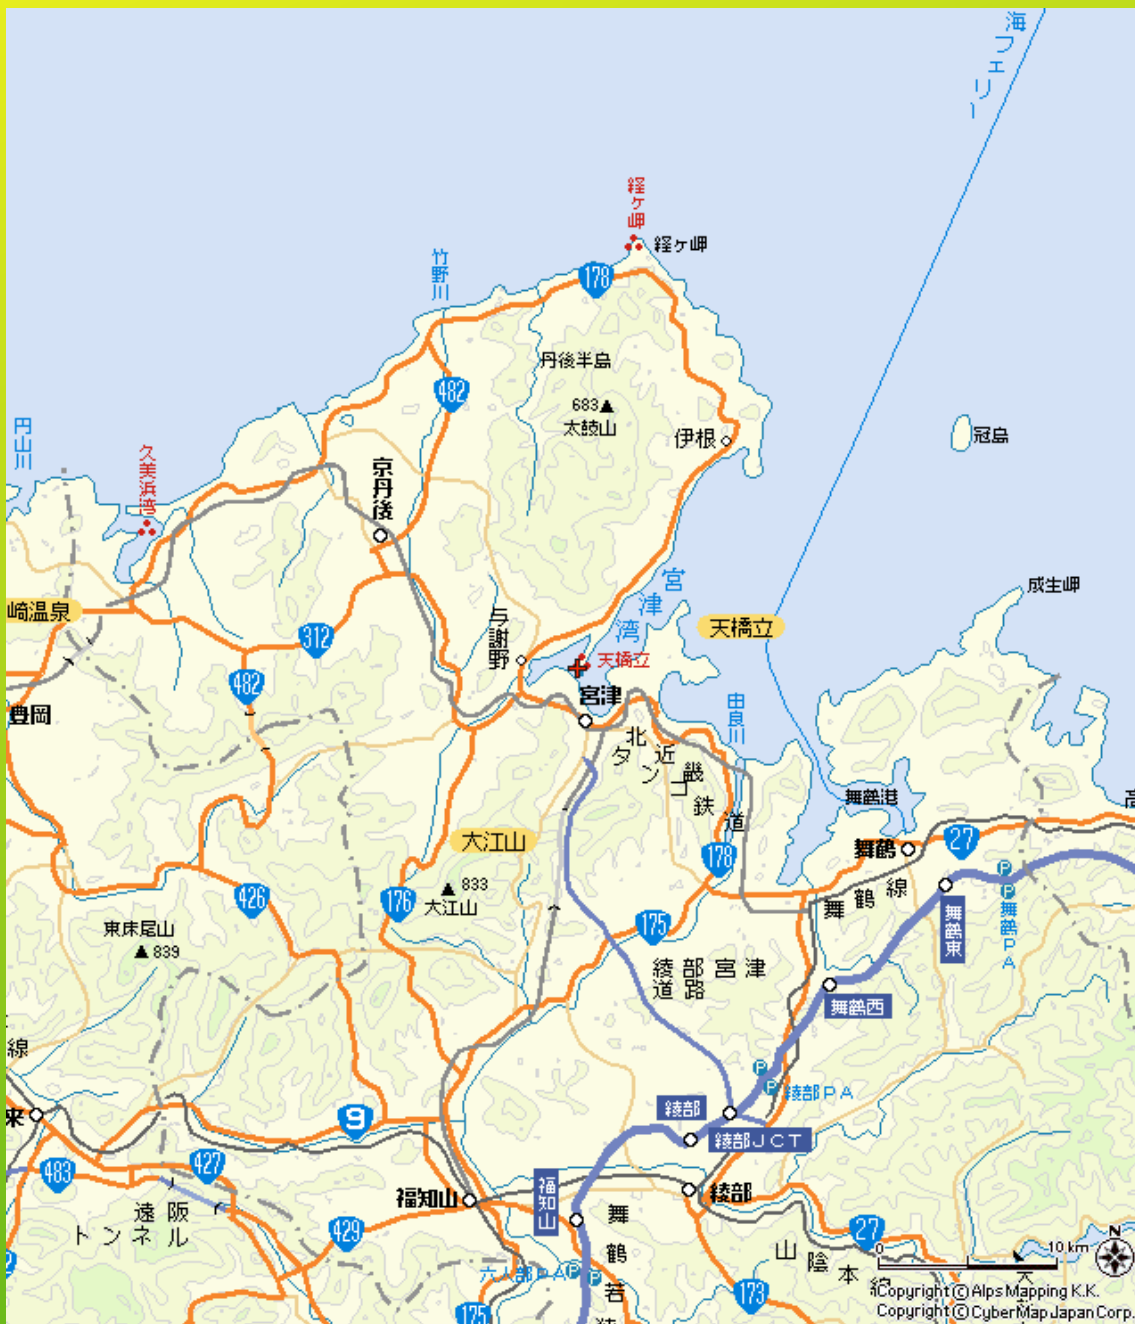
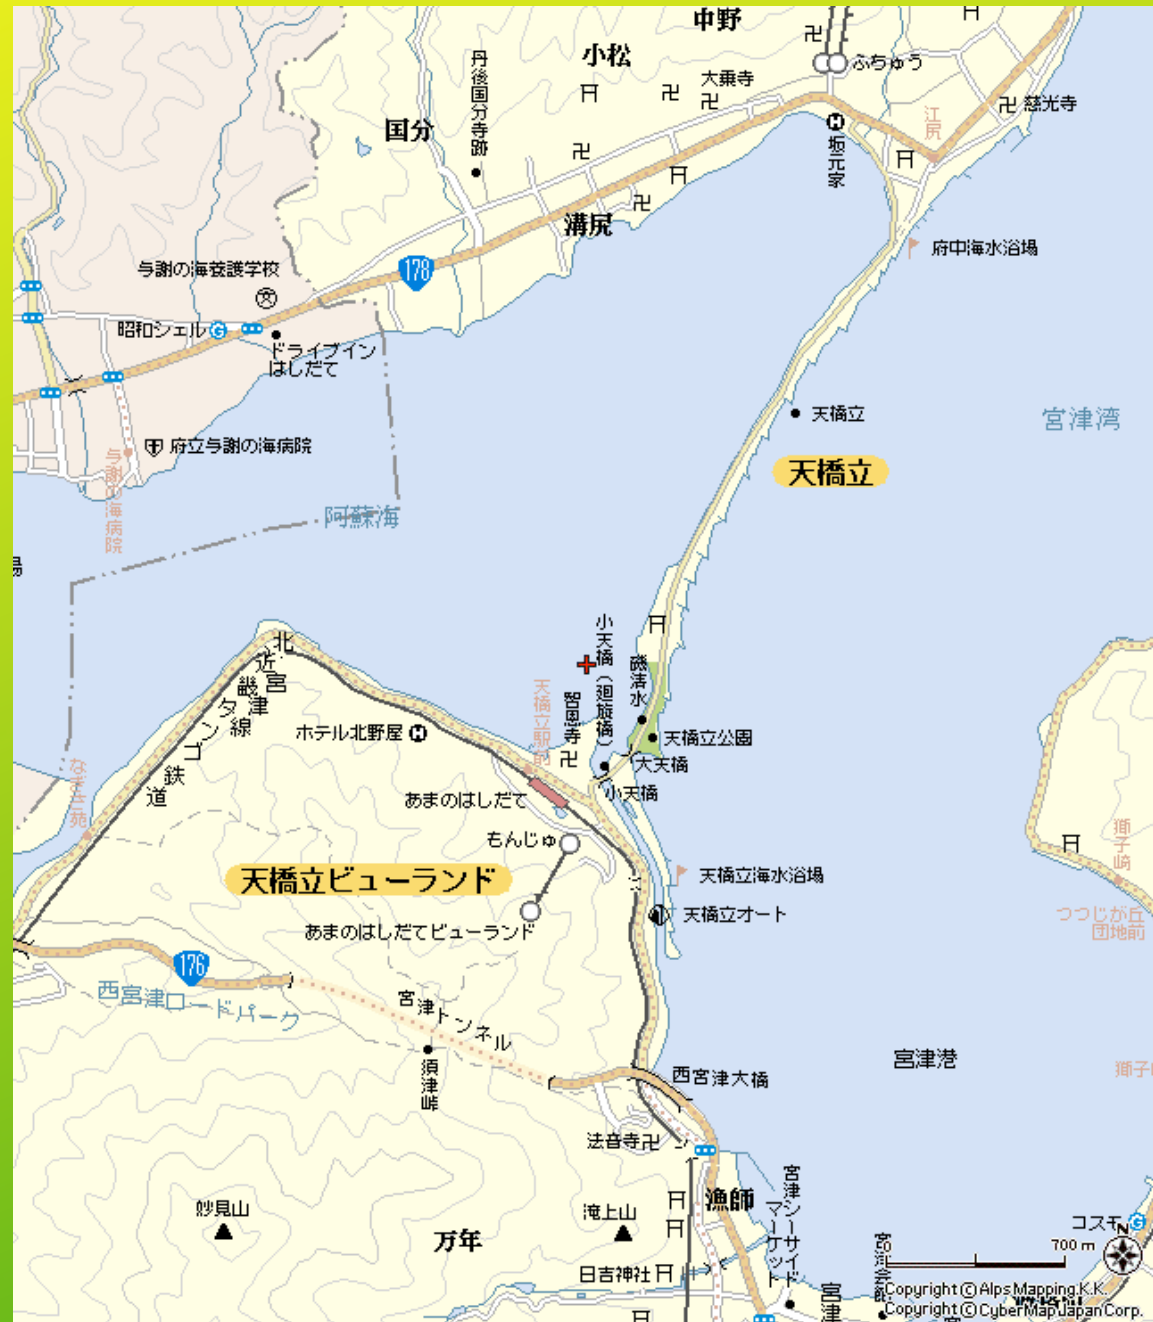
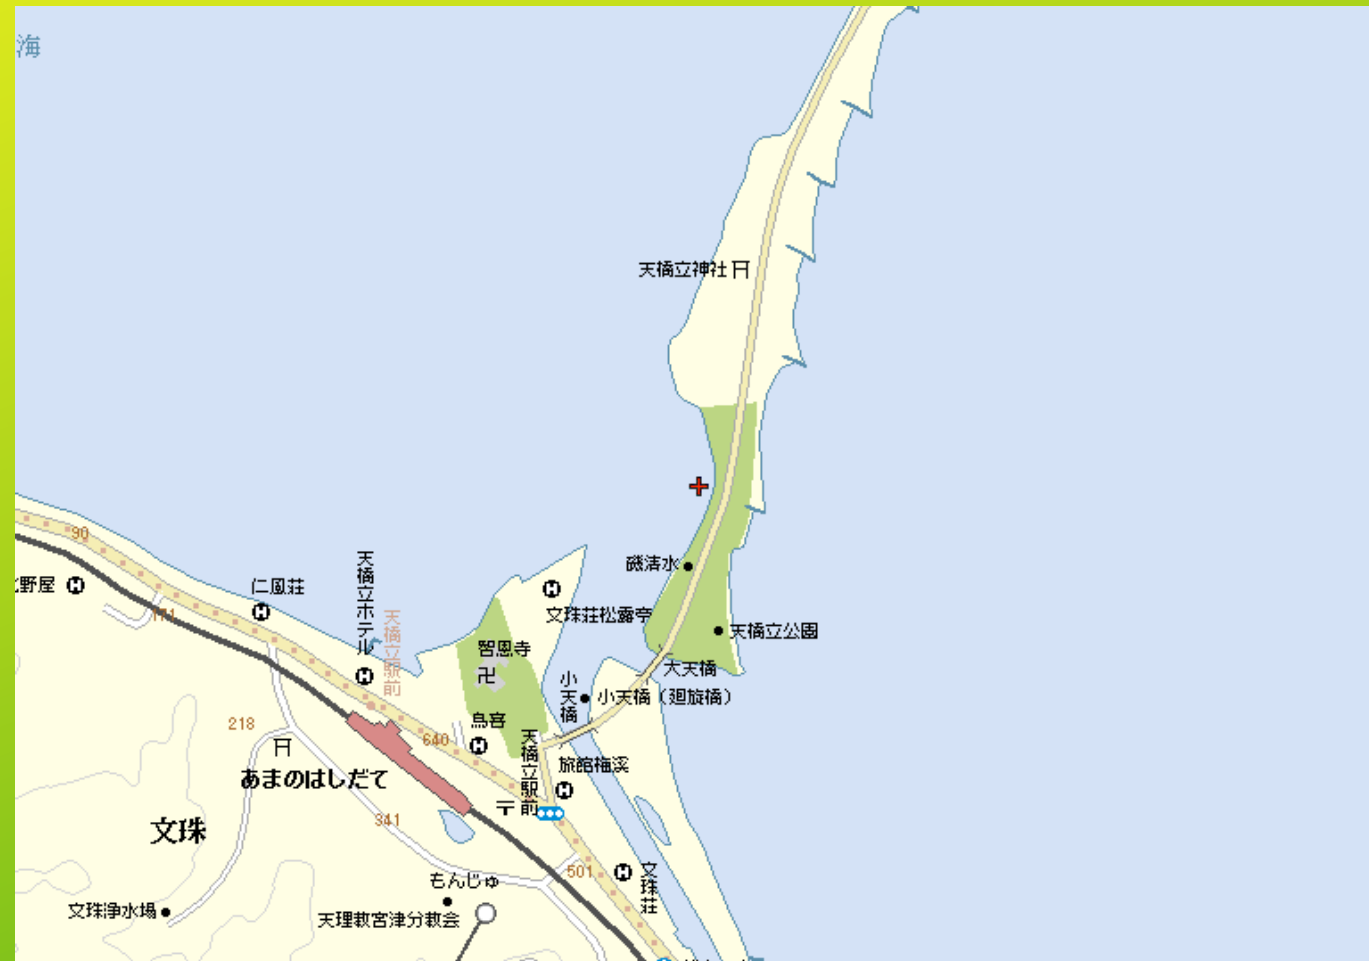
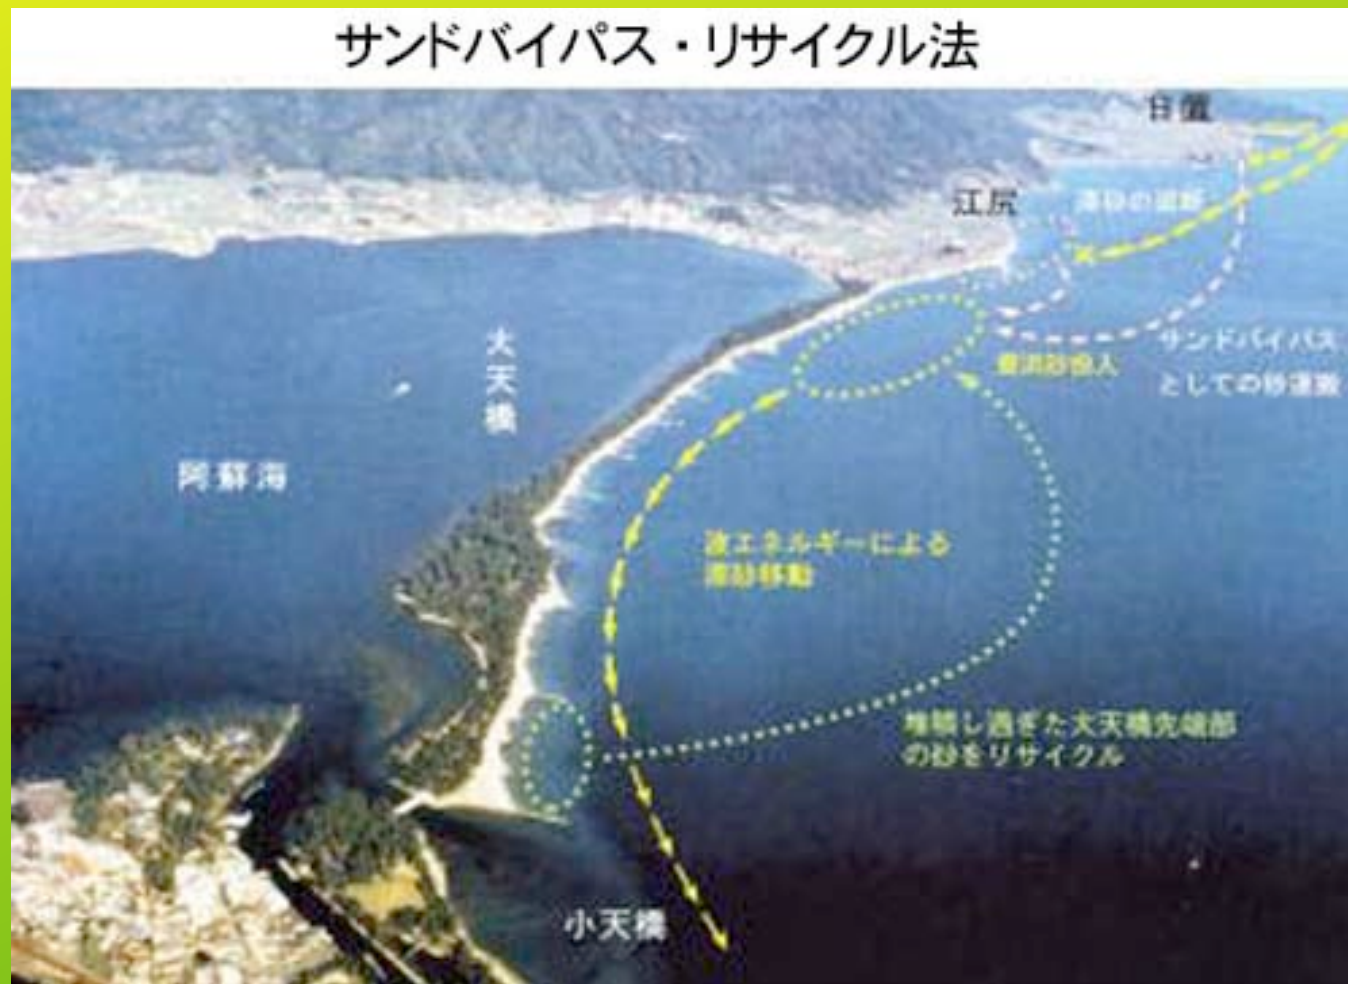
サンドバイパス

天橋立
